第86回 Welcome JERCO Salon
既存住宅の地震・災害対策の最前線

住宅における地震・ 災害リスクの実態

横山 芳春

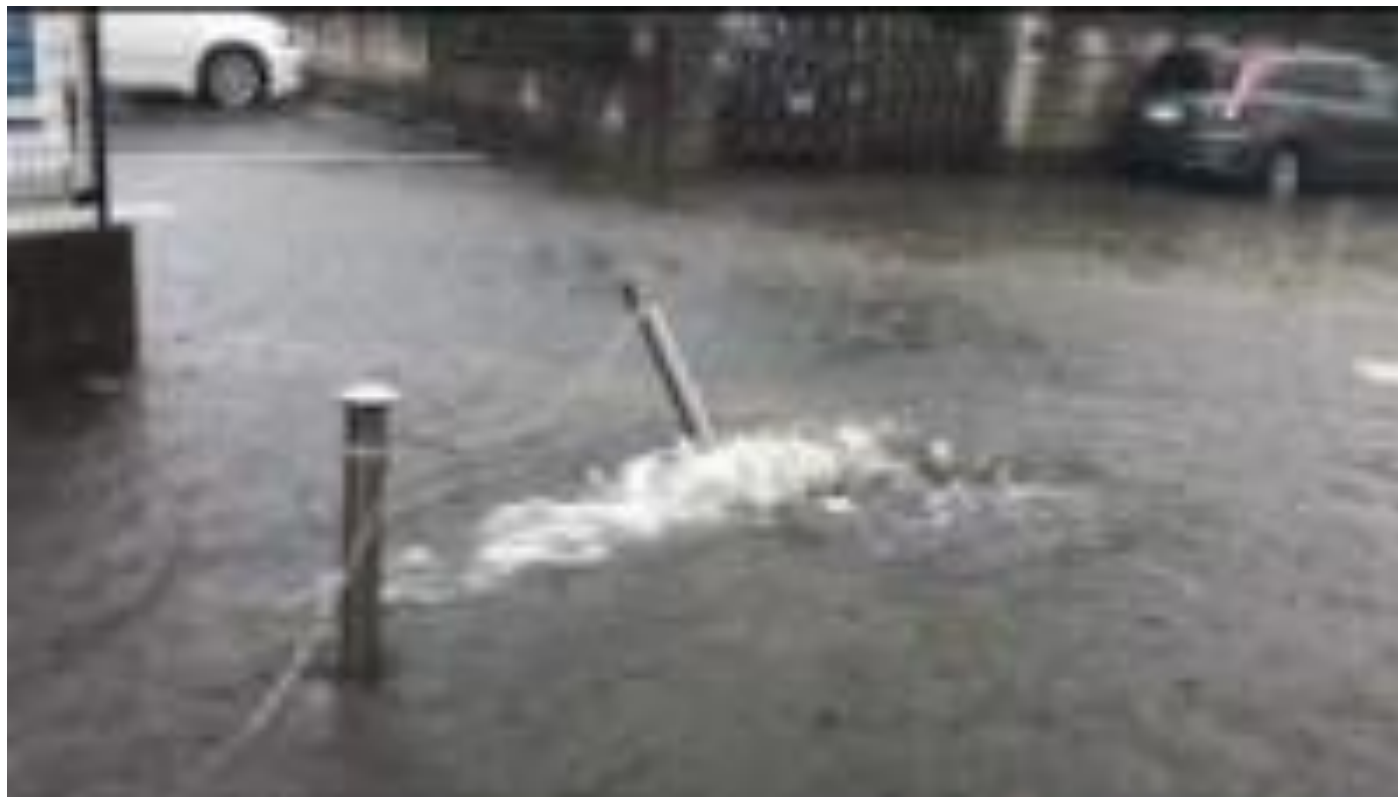
近年、多発している水害が「内水氾濫」

川の洪水ではなく、排水できなくなった雨が低い土地に集まって発生する水害。
そのため、川がない高台でも、周りより低いところがあれば発生（動画は台地の上）₄

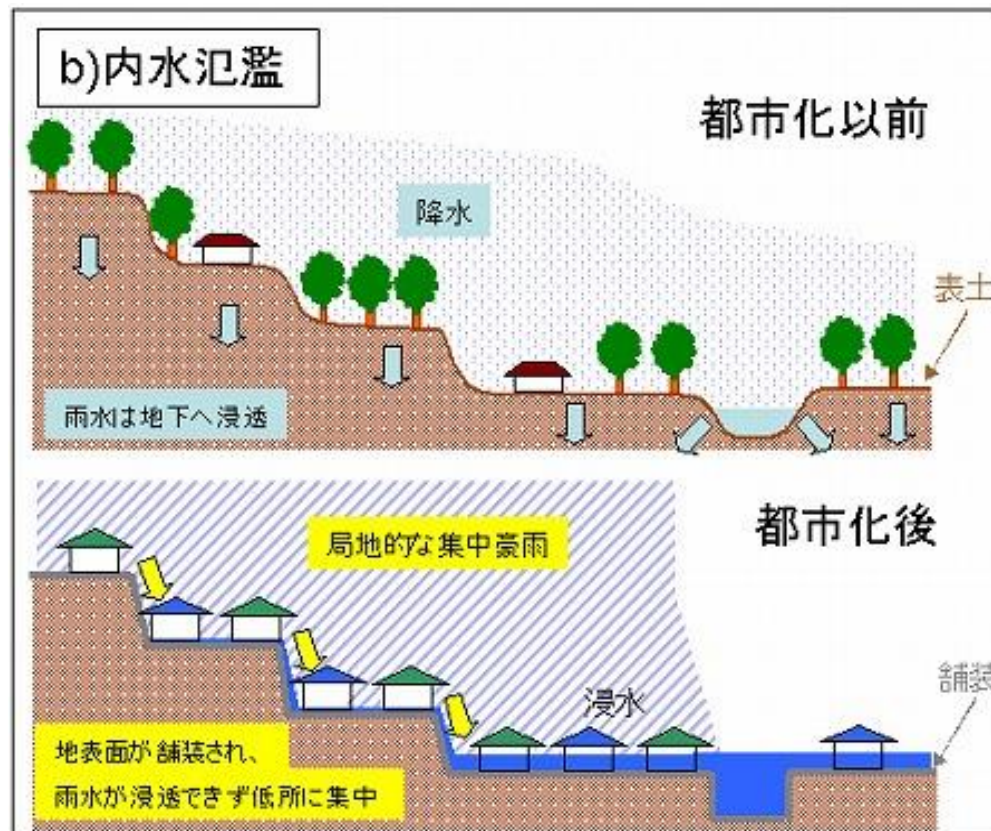
内水氾濫は、川がなくとも起こる「都市型水害」
家が倒壊するような被害にはなりづらいが、発生頻度は高い。
雨量によっては、想定される浸水の深さが1m以上3m未満、
想定によっては3m以上5m未満が想定されている地域もあり、
床上はおろか2階浸水の可能性もある

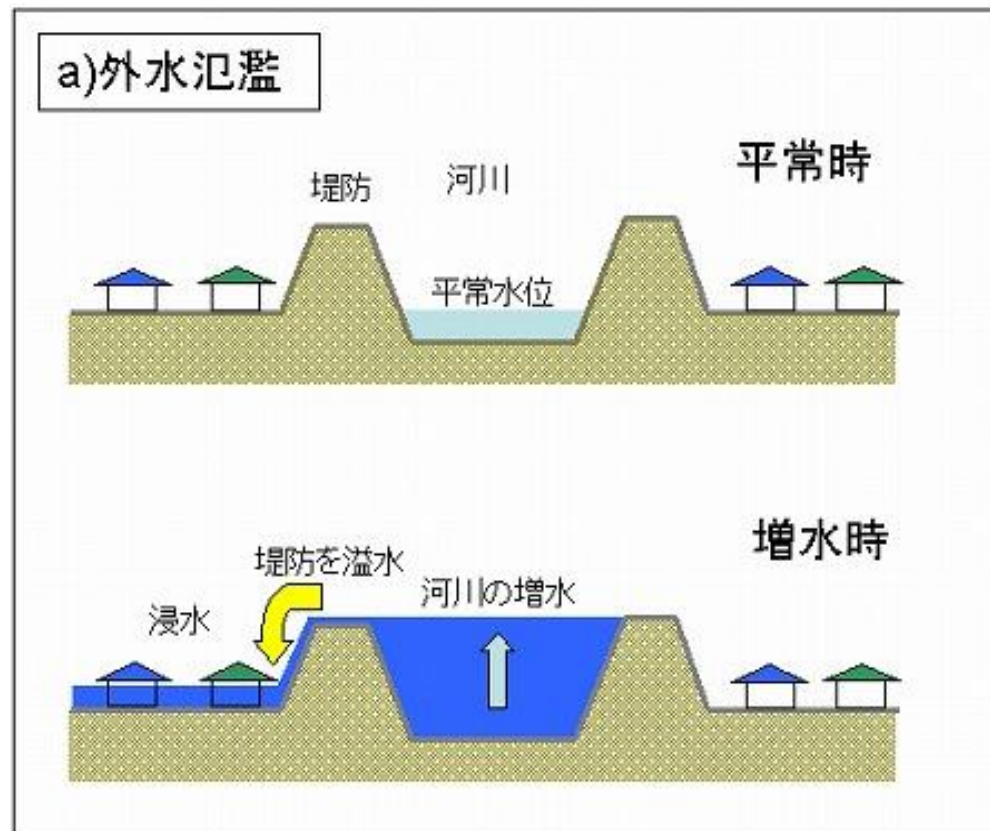
「洪水（外水氾濫）」とは異なる。

川の水位が堤防を越えて越水、または堤防が決壊するなど、
濁流が押し寄せる→ハザードマップの整備が進んでいる
(ただし、中小河川を想定したマップはまだ立ち遅れている)

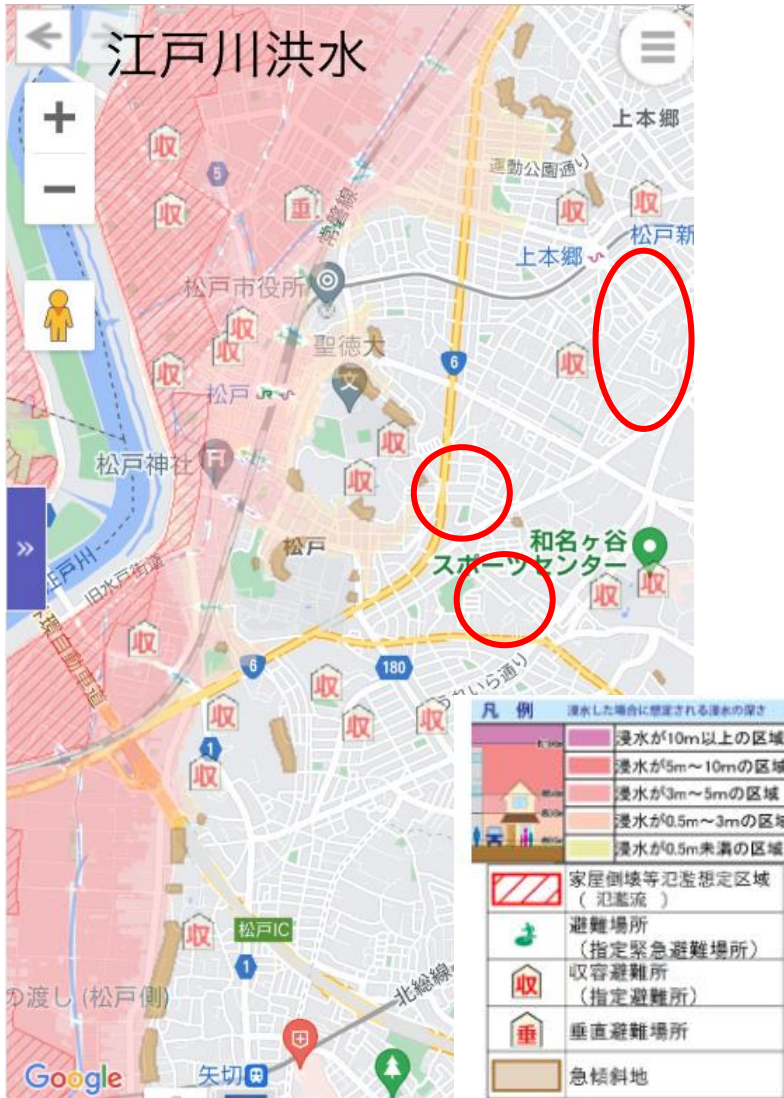
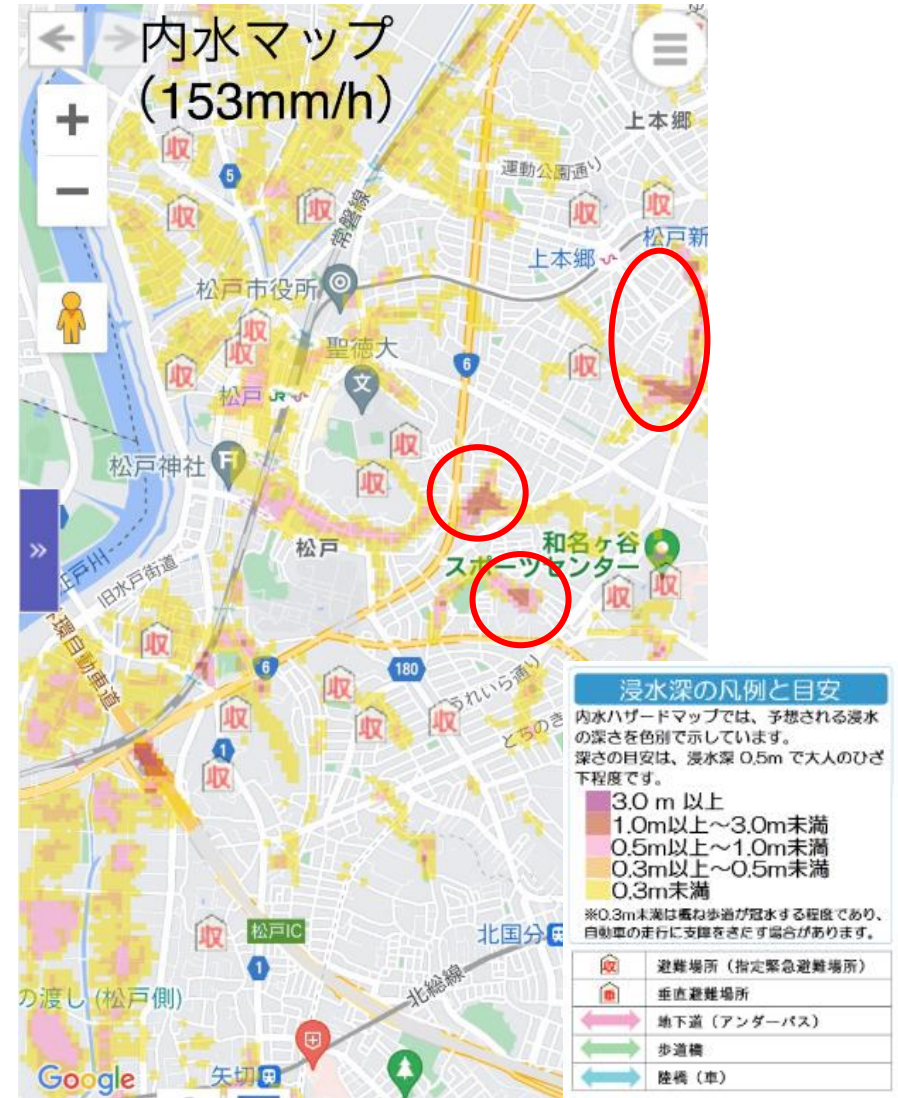
洪水マップでは浸水が想定されていない地域（台地部）でも、内水マップがあると浸水が想定される地域となる事例（松戸市の例）

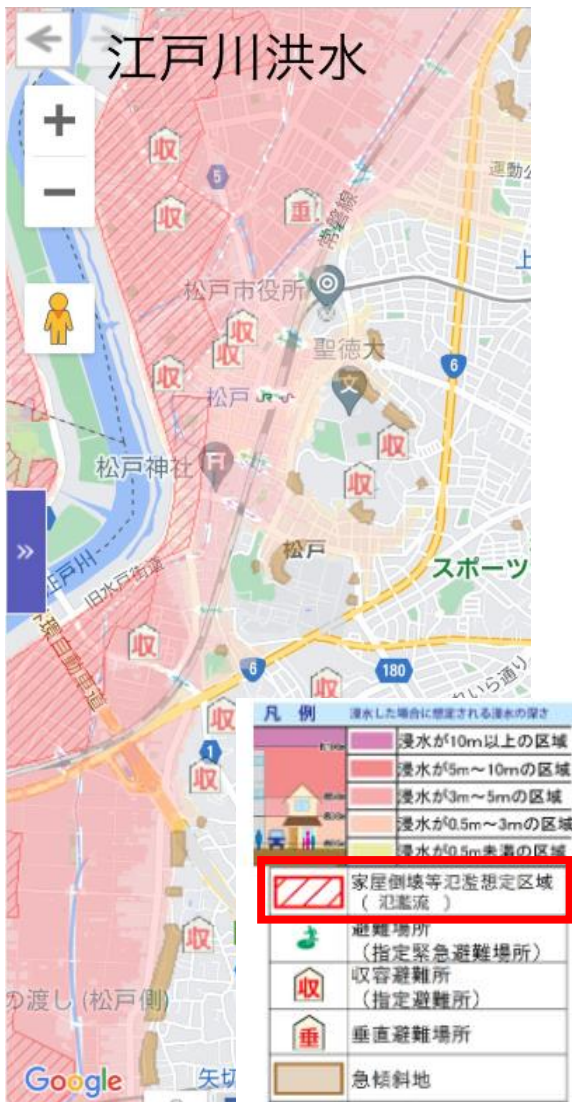
洪水マップでは「家屋倒壊等氾濫想定区域」に要注意。 決壊した川の流れなどで家屋が流失する懸念のある地域です。

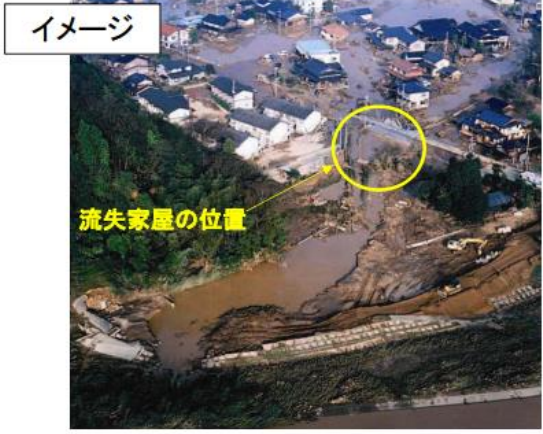
堤防決壊に伴い木造家屋が倒壊した状況

家屋倒壊等氾濫想定区域(氾濫流)	家屋倒壊等氾濫想定区域(河岸侵食)
・河川堤防の決壊又は洪水氾濫流により、木造家屋の倒壊のおそれがある区域	・洪水時の河岸侵食により、木造・非木造の家屋倒壊のおそれがある区域

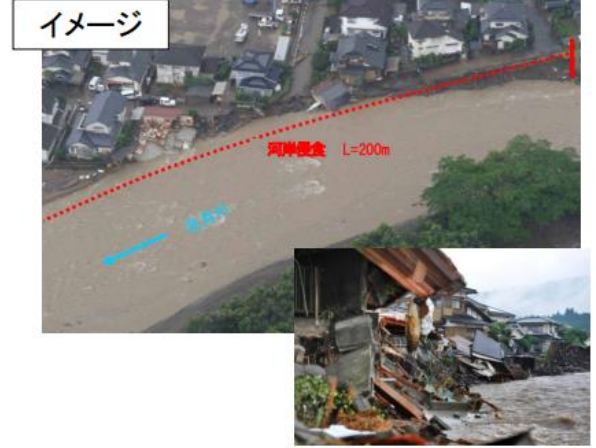
河岸侵食により家屋倒壊した状況

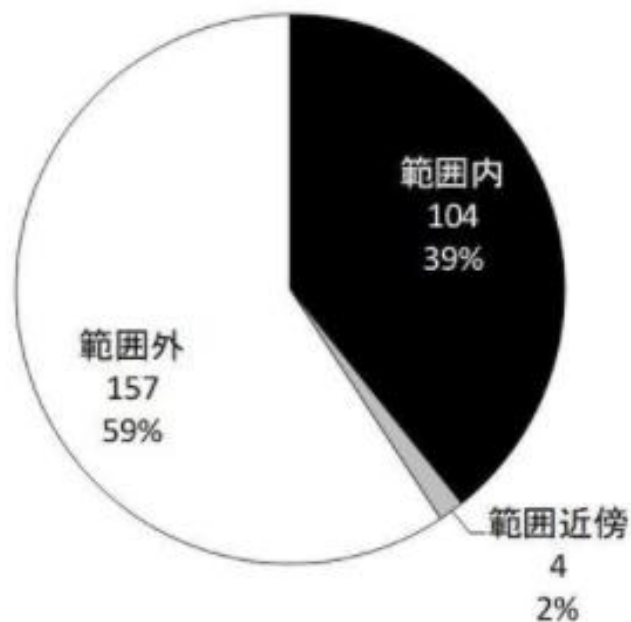
静岡大学による調査で、「洪水」、「河川（増水した川に接近）」により亡くなった方の**約6割は想定浸水区域外で遭難**。いっぽう、遭難した場所の**92%は川沿いの低地**（川と同じの低い土地の地形）で遭難していた。

「洪水」・「河川」犠牲者発生
位置と**浸水想定区域**の関係
(1999～2018年)

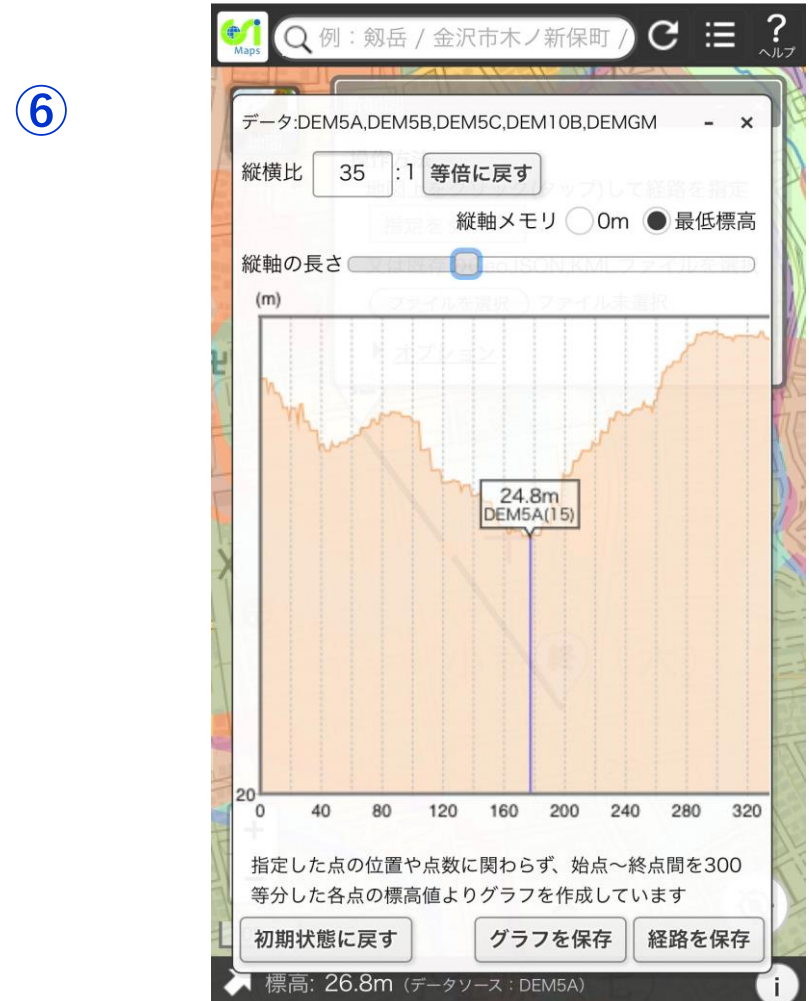
- ④断面を切りたい始点をクリック (タップ)
 - ⑤断面図の終点をダブルクリック (ダブルタップ)
- すると、⑥断面図が表示される。

→東西南北等で断面を作って、周りよりくぼんでいるような場所であれば、内水氾濫が起きやすい可能性が考えられる。

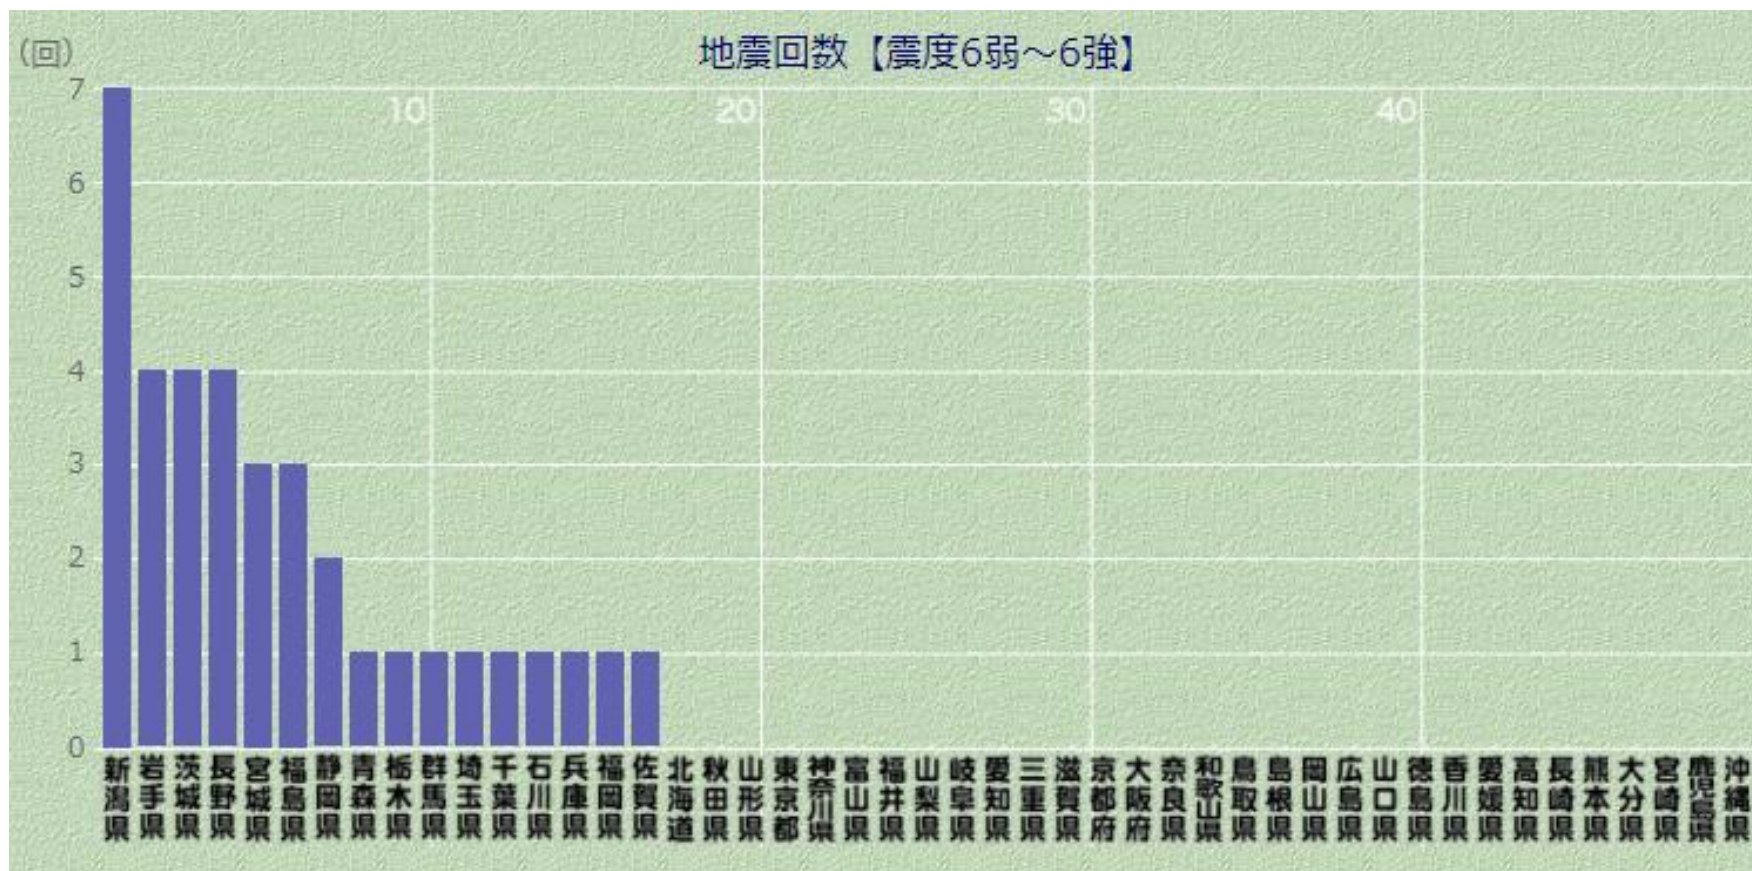
都道府県ごとの地震の回数(震度6弱～6強)

グラフの期間は2004～2014年の10年間。その後、期間内に発生していなかった
北海道、山形県、大阪府、鳥取県、熊本県、大分県
 で、2015年以降に震度6弱以上を観測。「地震が少ない」と言われる地域も含む。

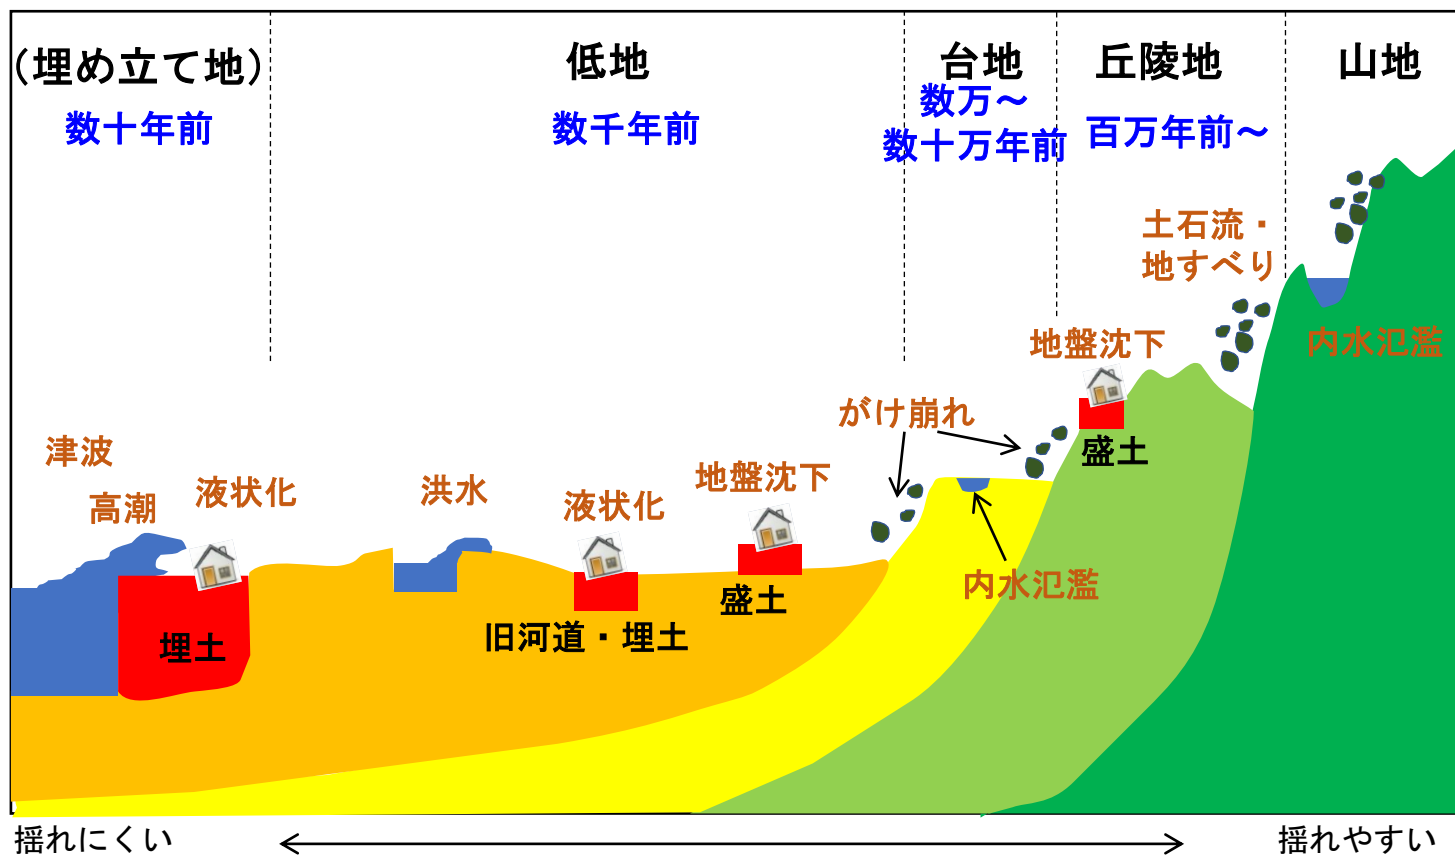
地形と災害リスク・地盤の揺れやすさの関係

地形によって、概ね災害リスクや地盤の地震時の揺れやすさがわかる。

山側はゆれづらい地盤が多いが、盛土造成地には要注意。

ランク	A 低め	B やや低め	C 中程度	D やや高め	E 高め
地盤増幅率	1.0未満	1.0以上 1.4未満	1.4以上 1.6未満	1.6以上 2.0未満	2.0以上

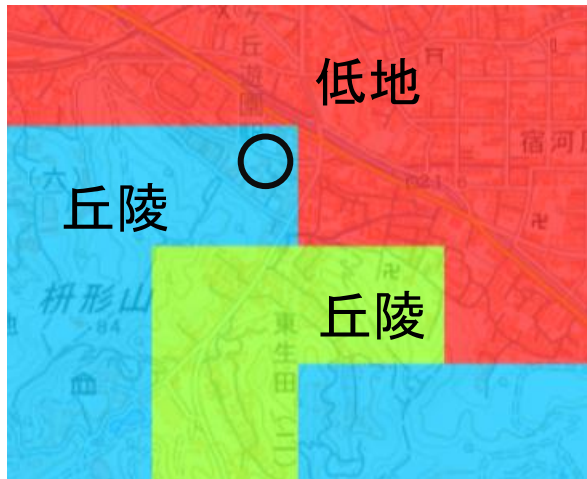
J-SHIS MAPより

地震時の地盤のゆれやすさは、「J-SHIS MAP」がわかりやすい。表層地盤→地盤増幅率、
でみるとゆれやすさのマップが出るが、注意点が2点。

1. 250m幅のなかの地形が代表点で示されており誤差が大きい、
2. 「埋立地」なら全国の埋めたて地の平均値で、ピンポイントで調査した結果とは二倍、
半分以上結果が違ふことがある。 ※関東地方は、メッシュ内実測値に修正されている

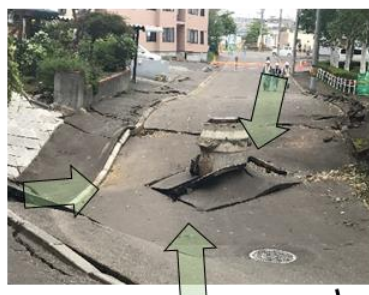
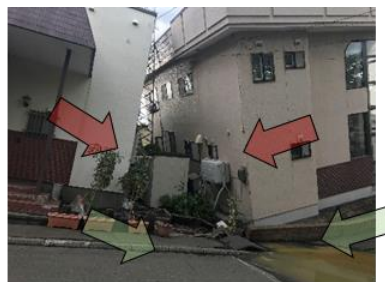
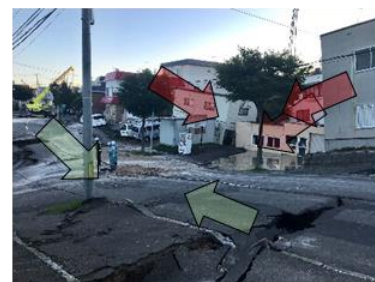
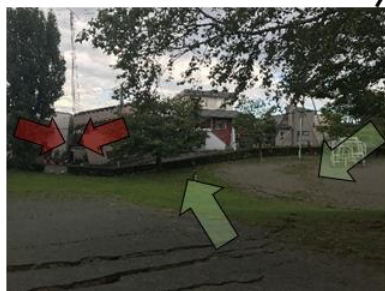
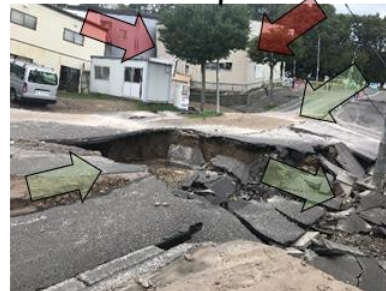
北海道胆振東部地震は「盛土地」に被害大

地震の発生した9月6日は横山が千歳市内（震度6弱）に宿泊。
レンタカーと宿を確保して現地調査を実施。

清田区里塚1条の一角のみに被害が集中。南西側で住宅沈下や道路の陥没が、北東側で砂の流出が目立った。

昔の地図や航空写真と比較すると、谷があった場所と一致し、盛土が指摘される。谷の上流側で土砂が流出、陥没が発生し、下流側にあふれ出たと考えられる。

- 1936年の地形図から推測される谷の位置
- 1974-78年の航空写真から推測される谷の位置
- 上同 一段高い田?と考えられる位置

- 凡例
- 家屋の沈下
 - 路面の変状
 - 土砂の堆積した場所

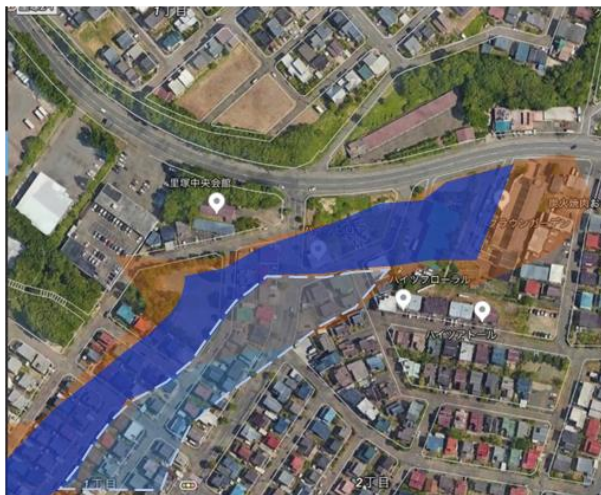
現在の航空写真 (google)

昔の谷筋は古地図も参考にすることができる

昔の谷の場所は、旧版地形図や過去の航空写真で読み取れる。
ただし、家1軒の精度は難しいこともある

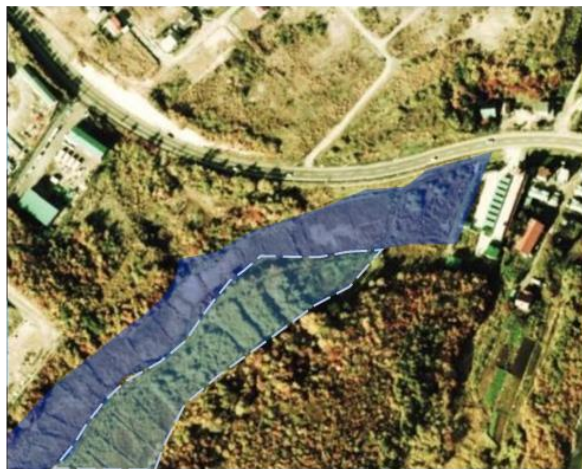
1974 - 78年間の航空写真 (国土地理院)

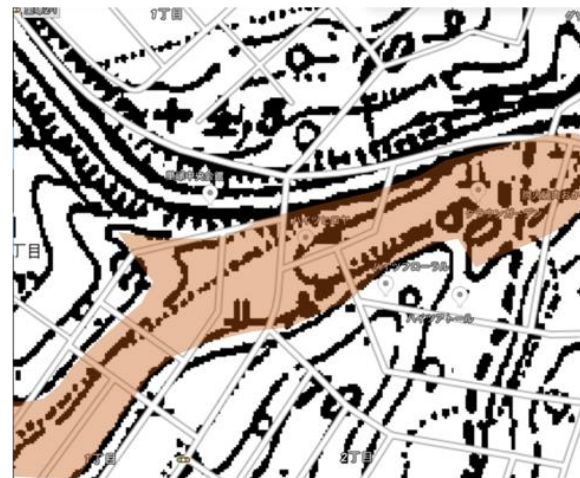
1936年の旧版地形図 (国土地理院)
